# Lote 4 - Rota: Raja Gabágia

**FRATAR**  
ENGENHARIA CONSULTIVA

| Diagnóstico da Calçada | Qualidade do Serviço | |
| Endereço: Rua São Paulo, 925 | 45 | D |

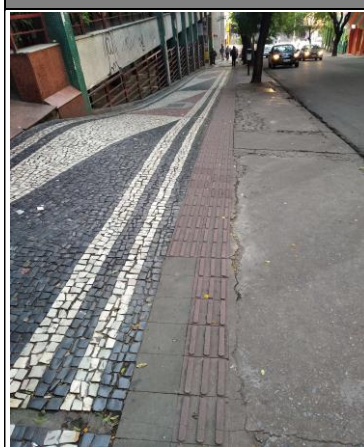
## Foto Geral

| ID | Itens Avaliados | Respostas | Nota |
|---|---|---|---|
| P_4 | Existência de Buracos ? | Muitos | 0 |
| P_5 | Condições Gerais do Piso e meio-fio da calçada ? | Péssimo | 0 |
| P_6 | Presença de desníveis ? | Leve | 7 |
| P_16 | Classificação geral da calçada pelo pesquisador. | Ruim | 0 |

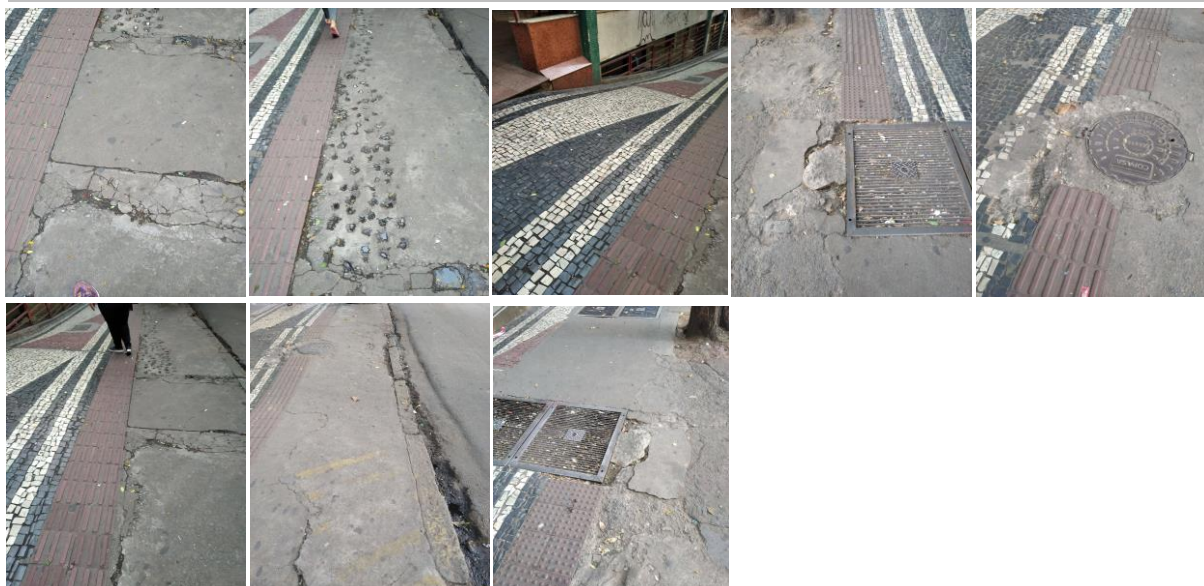
## Fotos Complementares - Detalhes do Passeio

| ID | Itens Avaliados | Respostas | Nota |
|---|---|---|---|
| P_8_1 | O piso tátil está no eixo da faixa livre ? | Não | 0 |
| P_8_8 | O piso tátil está em boas condições aparentes? | Não | 0 |
