# Lote 4 - Rota: Raja Gabágia

| Diagnóstico da Calçada | Qualidade do Serviço | |
| Endereço: Rua Curitiba, 922 | 63 | C |
| Data do Registro: 12/11/2019 13:34:54 | | |

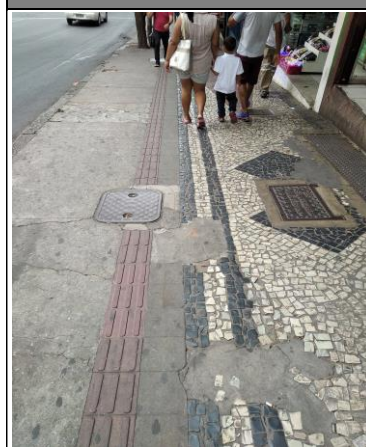
## Foto Geral

| ID | Itens Avaliados | Respostas | Nota |
|---|---|---|---|
| P_4 | Existência de Buracos ? | Poucos | 5 |
| P_5 | Condições Gerais do Piso e meio-fio da calçada ? | Regular | 5 |
| P_16 | Classificação geral da calçada pelo pesquisador. | Regular | 5 |
