## Lote 5 - Rota: Afonso Pena

| Diagnóstico da Calçada | Qualidade do Serviço | |
| Endereço: Av. Afonso Pena, 2372 | 63 | C |
| Data do Registro: 02/11/2019 12:04:01 | | |

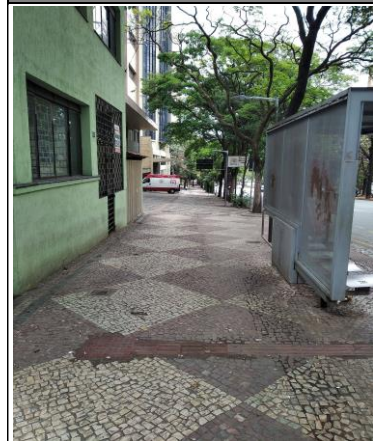
### Foto Geral

| ID | Itens Avaliados | Respostas | Nota |
|---|---|---|---|
| P_4 | Existência de Buracos ? | Poucos | 5 |
| P_5 | Condições Gerais do Piso e meio-fio da calçada ? | Regular | 5 |
| P_16 | Classificação geral da calçada pelo pesquisador. | Regular | 5 |
