## Lote 3 - Rota: Antônio Carlos II

| Diagnóstico da Calçada | Qualidade do Serviço | |
| Endereço: Av. Portugal, 1985 | 63 | C |
| Num. Lote CTM: 200054800015 | | |

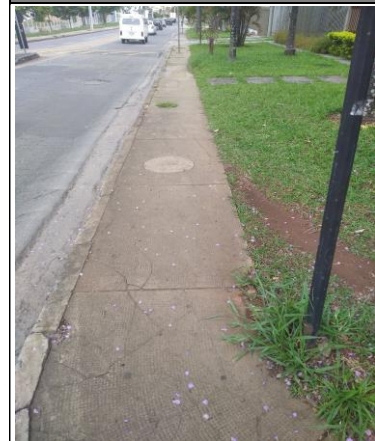
Foto Geral

| ID | Itens Avaliados | Respostas | Nota |
|---|---|---|---|
| P_5 | Condições Gerais do Piso e meio-fio da calçada ? | Regular | 5 |
| P_11 | O Passeio está no padrão da SMPU ? | Não | 0 |
| P_16 | Classificação geral da calçada pelo pesquisador. | Regular | 5 |

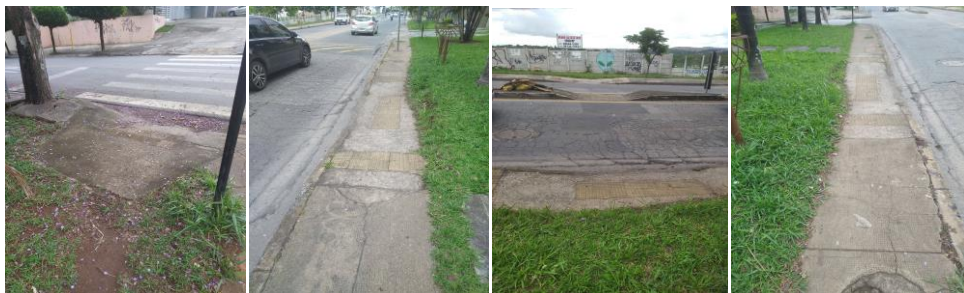
Fotos Complementares - Detalhes do Passeio

| ID | Itens Avaliados | Respostas | Nota |
|---|---|---|---|
| P_7_3 | O rebaixo possui piso tátil ? | Tem só piso de alerta | -1 |
