# Lote 1 - Rota: Noroeste

**FRATAR**  
ENGENHARIA CONSULTIVA

| Diagnóstico da Calçada | Qualidade do Serviço | |
| Endereço: Av. Abílio Machado, 846 | 75 | B |

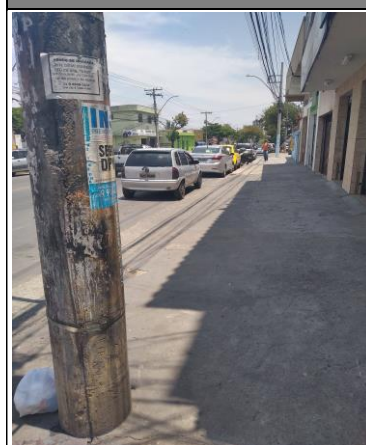
Foto Geral

| ID | Itens Avaliados | Respostas | Nota |
|---|---|---|---|
| P_4 | Existência de Buracos ? | Poucos | 5 |
| P_5 | Condições Gerais do Piso e meio-fio da calçada ? | Regular | 5 |
| P_16 | Classificação geral da calçada pelo pesquisador. | Regular | 5 |
