## Lote 3 - Rota: Antônio Carlos II

**FRATAR**  
ENGENHARIA CONSULTIVA

| Diagnóstico da Calçada | Qualidade do Serviço | |
| Endereço: Av. Portugal, 2190 | 41 | D |

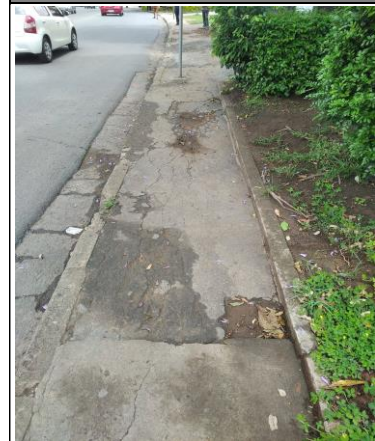
### Foto Geral

| ID | Itens Avaliados | Respostas | Nota |
|---|---|---|---|
| P_4 | Existência de Buracos ? | Muitos | 0 |
| P_5 | Condições Gerais do Piso e meio-fio da calçada ? | Péssimo | 0 |
| P_6 | Presença de desníveis ? | Leve | 7 |
| P_16 | Classificação geral da calçada pelo pesquisador. | Ruim | 0 |
