# Lote 5 - Rota: Afonso Pena

**FRATAR**  
ENGENHARIA CONSULTIVA

| Diagnóstico da Calçada | Qualidade do Serviço | |
|---|---|---|
| Endereço: Av. Afonso Pena, 409 | 53 | C |

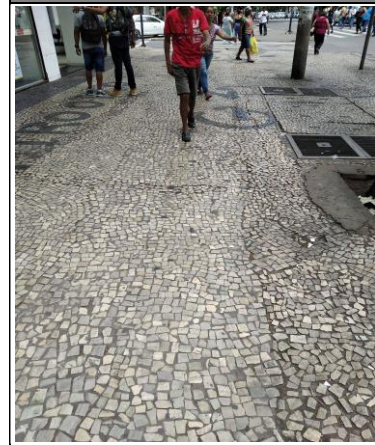
## Foto Geral

| ID | Itens Avaliados | Respostas | Nota |
|---|---|---|---|
| P_3 | Tipo de revestimento da calçada ? | Pedra Portuguesa | 8 |
| P_4 | Existência de Buracos ? | Poucos | 5 |
| P_5 | Condições Gerais do Piso e meio-fio da calçada ? | Regular | 5 |
| P_11 | O Passeio está no padrão da SMPU ? | Não | 0 |
| P_16 | Classificação geral da calçada pelo pesquisador. | Ruim | 0 |

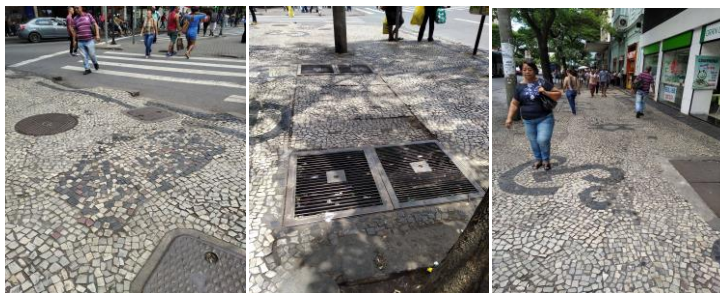
## Fotos Complementares - Detalhes do Passeio

| ID | Itens Avaliados | Respostas | Nota |
|---|---|---|---|
| P_13 | Existe algum dispositivo de Drenagem sobre a calçada ? | Sim | -3 |

| ID | Itens Avaliados | Respostas | Nota |
|---|---|---|---|
| P_7_1_2 | Se for do Tipo 1, O rebaixo tem abas conforme a norma ? | Não | -1 |
| P_7_3 | O rebaixo possui piso tátil ? | Não tem nenhum | -1 |
| P_13_1 | Dispositivo de Drenagem está devidamente instalado e bem conservado? | Não | -3 |
