# Lote 4 - Rota: Raja Gabágia

**FRATAR**  
ENGENHARIA CONSULTIVA

| Diagnóstico da Calçada | Qualidade do Serviço | |
| Endereço: Rua Curitiba, 888 | 68 | C |

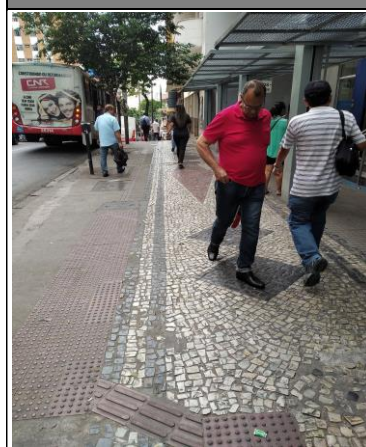
## Foto Geral

| ID | Itens Avaliados | Respostas | Nota |
|---|---|---|---|
| P_5 | Condições Gerais do Piso e meio-fio da calçada ? | Regular | 5 |
| P_9 | A calçada Possui Rebaixamento de Veículos correto ? | Não | 0 |
| P_11 | O Passeio está no padrão da SMPU ? | Não | 0 |
| P_16 | Classificação geral da calçada pelo pesquisador. | Regular | 5 |

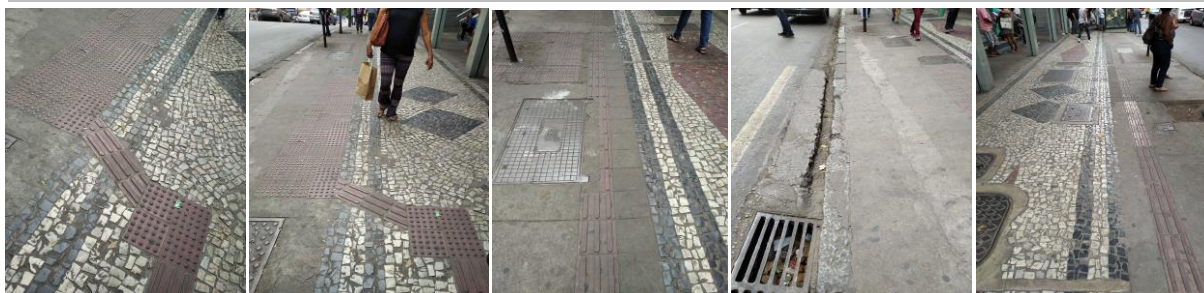
## Fotos Complementares - Detalhes do Passeio

| ID | Itens Avaliados | Respostas | Nota |
|---|---|---|---|
| P_8_1 | O piso tátil está no eixo da faixa livre ? | Não | 0 |
| P_8_2 | Se tem uma leve mudança de direção está conforme a norma ? | Não | 0 |
| P_8_4 | Se tem mudança de direção de três faixas direcionais está conforme a norma ? | Não | 0 |
