# Lote 4 - Rota: Raja Gabália

| Diagnóstico da Calçada | Qualidade do Serviço | |
| Endereço: Av. Álvares Cabral, 1039 | 66 | C |
| Num. Lote CTM: 10184400105 | | |

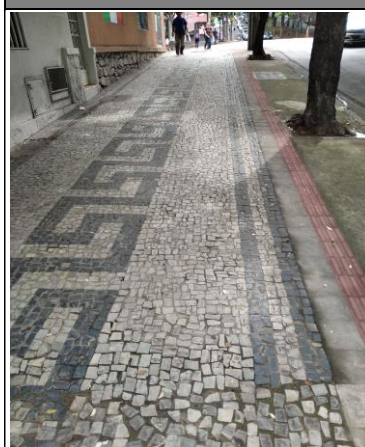
## Foto Geral

| ID | Itens Avaliados | Respostas | Nota |
|---|---|---|---|
| P_5 | Condições Gerais do Piso e meio-fio da calçada ? | Regular | 5 |
| P_16 | Classificação geral da calçada pelo pesquisador. | Regular | 5 |

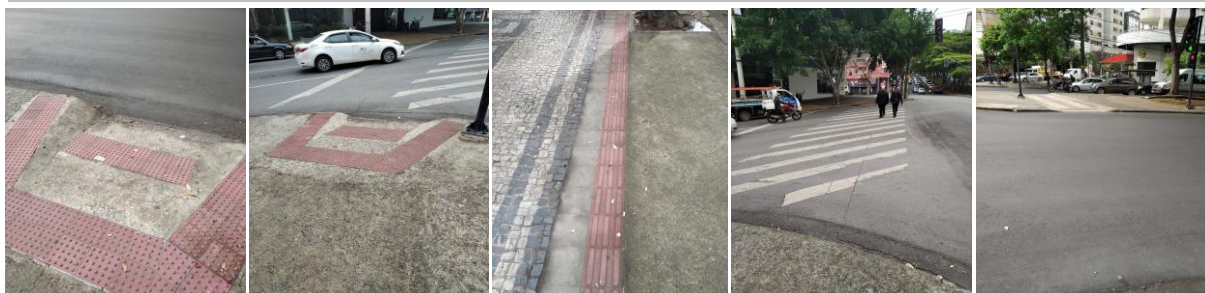
## Fotos Complementares - Detalhes do Passeio

| ID | Itens Avaliados | Respostas | Nota |
|---|---|---|---|
| P_7_1_2 | Se for do Tipo 1, O rebaixo tem abas conforme a norma ? | Não | -1 |
| P_7_3 | O rebaixo possui piso tátil ? | Tem só piso de alerta | -1 |
| P_8_1 | O piso tátil está no eixo da faixa livre ? | Não | 0 |
