# Lote 1 - Rota: Padre Pedro Pinto

**FRATAR**  
ENGENHARIA CONSULTIVA

| Diagnóstico da Calçada | Qualidade do Serviço | |
| Endereço: Rua Padre Pedro Pinto, 914 | 65 | C |

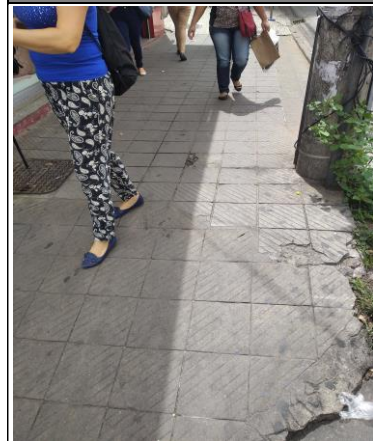
## Foto Geral

| ID | Itens Avaliados | Respostas | Nota |
|---|---|---|---|
| P_4 | Existência de Buracos ? | Poucos | 5 |
| P_5 | Condições Gerais do Piso e meio-fio da calçada ? | Regular | 5 |
| P_16 | Classificação geral da calçada pelo pesquisador. | Regular | 5 |
