## Lote 4 - Rota: Contorno

**FRATAR**  
ENGENHARIA CONSULTIVA

| Diagnóstico da Calçada | Qualidade do Serviço | |
|---|---|---|
| Endereço: Av.Contorno, 3653 | 57 | C |

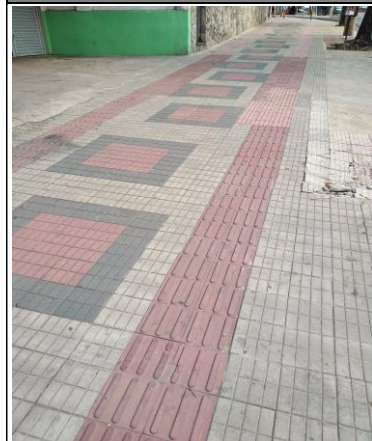
### Foto Geral

| ID | Itens Avaliados | Respostas | Nota |
|---|---|---|---|
| P_4 | Existência de Buracos ? | Poucos | 5 |
| P_5 | Condições Gerais do Piso e meio-fio da calçada ? | Péssimo | 0 |
| P_11 | O Passeio está no padrão da SMPU ? | Não | 0 |
| P_13 | Existe algum dispositivo de Drenagem sobre a calçada ? | Sim | -8 |
| P_16 | Classificação geral da calçada pelo pesquisador. | Ruim | 0 |

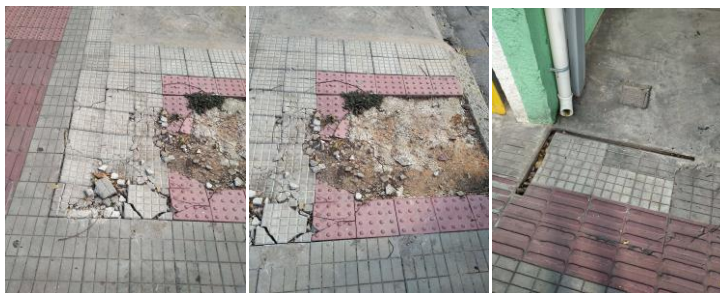
### Fotos Complementares - Detalhes do Passeio

| ID | Itens Avaliados | Respostas | Nota |
|---|---|---|---|
| P_8_1 | O piso tátil está no eixo da faixa livre ? | Não | 0 |
| P_8_8 | O piso tátil está em boas condições aparentes? | Não | 0 |
| P_13_1 | Dispositivo de Drenagem está devidamente instalado e bem conservado? | Não | -3 |
| P_13_2 | Dispositivo de Drenagem oferece risco para caminamento seguro de pedestre? | Sim | -5 |
