## Lote 5 - Rota: Afonso Pena

**FRATAR**  
ENGENHARIA CONSULTIVA

| Diagnóstico da Calçada | Qualidade do Serviço | |
| Endereço: Av. Afonso Pena, 3111 | 66 | C |

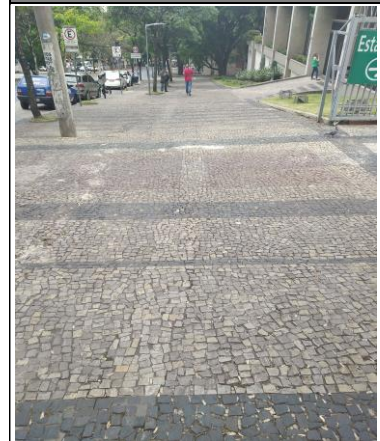
### Foto Geral

| ID | Itens Avaliados | Respostas | Nota |
|---|---|---|---|
| P_5 | Condições Gerais do Piso e meio-fio da calçada ? | Regular | 5 |
| P_16 | Classificação geral da calçada pelo pesquisador. | Regular | 5 |

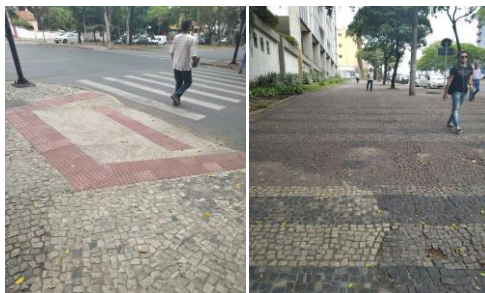
### Fotos Complementares - Detalhes do Passeio

| ID | Itens Avaliados | Respostas | Nota |
|---|---|---|---|
| P_7_1_2 | Se for do Tipo 1, O rebaixo tem abas conforme a norma ? | Não | -1 |
| P_7_3 | O rebaixo possui piso tátil ? | Tem só piso de alerta | -1 |
