## Lote 3 - Rota: Antônio Carlos II

**FRATAR**  
ENGENHARIA CONSULTIVA

| Diagnóstico da Calçada | Qualidade do Serviço | |
| Endereço: Av. Portugal, 320 | 70 | C |

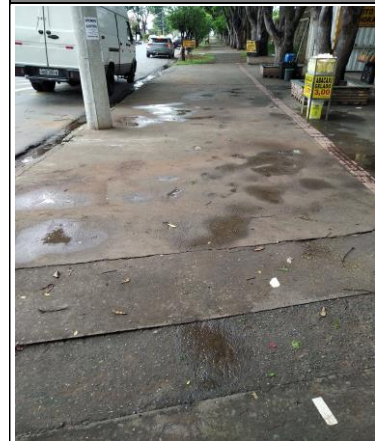
### Foto Geral

| ID | Itens Avaliados | Respostas | Nota |
|---|---|---|---|
| P_5 | Condições Gerais do Piso e meio-fio da calçada ? | Regular | 5 |
| P_9 | A calçada Possui Rebaixamento de Veículos correto ? | Não | 0 |
| P_11 | O Passeio está no padrão da SMPU ? | Não | 0 |
| P_16 | Classificação geral da calçada pelo pesquisador. | Regular | 5 |

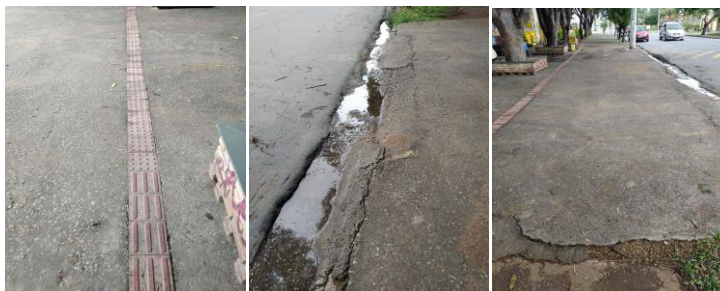
### Fotos Complementares - Detalhes do Passeio

| ID | Itens Avaliados | Respostas | Nota |
|---|---|---|---|
| P_8_1 | O piso tátil está no eixo da faixa livre ? | Não | 0 |
| P_8_2 | Se tem uma leve mudança de direção está conforme a norma ? | Não | 0 |
