## Lote 4 - Rota: Contorno

| Diagnóstico da Calçada | Qualidade do Serviço | |
| Endereço: Av.Contorno, 8249 | 71 | B |
| Data do Registro: 30/10/2019 14:18:45 | | |

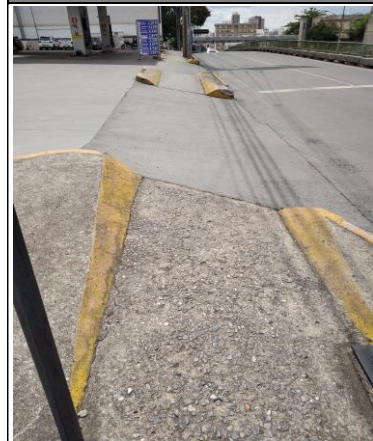
### Foto Geral

| ID | Itens Avaliados | Respostas | Nota |
|---|---|---|---|
| P_4 | Existência de Buracos ? | Poucos | 5 |
| P_5 | Condições Gerais do Piso e meio-fio da calçada ? | Regular | 5 |
| P_6 | Presença de desníveis ? | Leve | 7 |
| P_16 | Classificação geral da calçada pelo pesquisador. | Regular | 5 |

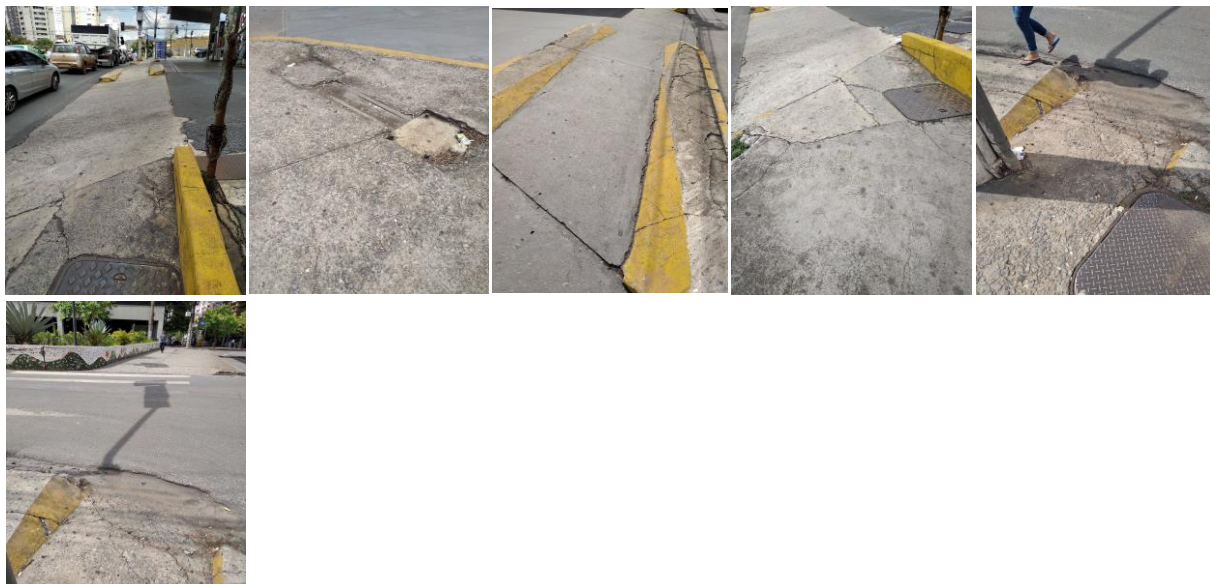
### Fotos Complementares - Detalhes do Passeio

| ID | Itens Avaliados | Respostas | Nota |
|---|---|---|---|
| P_7_3 | O rebaixo possui piso tátil ? | Não tem nenhum | -1 |
