# Lote 5 - Rota: Sul

**FRATAR**  
ENGENHARIA CONSULTIVA

| Diagnóstico da Calçada | Qualidade do Serviço | |
| Endereço: Av. João Pinheiro, 146 | 60 | C |

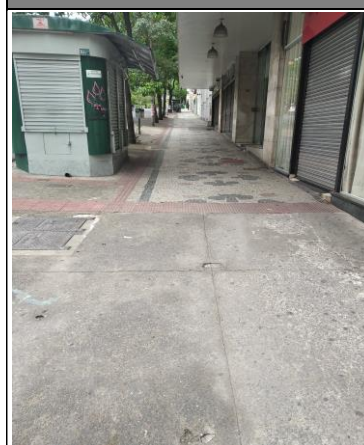
Foto Geral

| ID | Itens Avaliados | Respostas | Nota |
|---|---|---|---|
| P_4 | Existência de Buracos ? | Poucos | 5 |
| P_5 | Condições Gerais do Piso e meio-fio da calçada ? | Regular | 5 |
| P_16 | Classificação geral da calçada pelo pesquisador. | Regular | 5 |

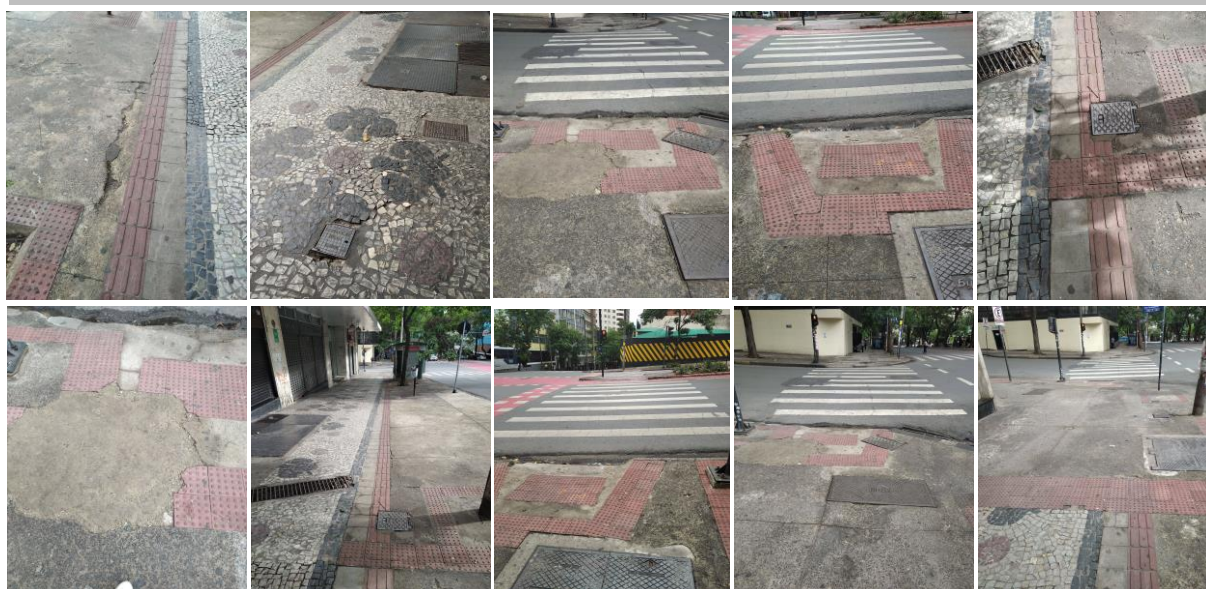
Fotos Complementares - Detalhes do Passeio

| ID | Itens Avaliados | Respostas | Nota |
|---|---|---|---|
| P_7_1_2 | Se for do Tipo 1, O rebaixo tem abas conforme a norma ? | Não | -1 |
| P_7_3 | O rebaixo possui piso tátil ? | Tem só piso de alerta | -1 |
| P_7_3_1 | O piso tátil de alerta e direcional do rebaixo está conforme a norma ? | Não | -1 |
| P_8_8 | O piso tátil está em boas condições aparentes? | Não | 0 |
