| Diagnóstico da Calçada | Qualidade do Serviço | |
| Endereço: Rua Sena Madureira, 570 | 66 | C |
| Data do Registro: 28/10/2019 09:17:33 | | |
| Num. Lote CTM: 140766300035 | | |

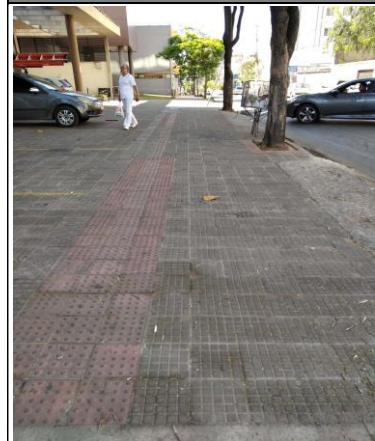
Foto Geral

| ID | Itens Avaliados | Respostas | Nota |
|---|---|---|---|
| P_5 | Condições Gerais do Piso e meio-fio da calçada ? | Regular | 5 |
| P_16 | Classificação geral da calçada pelo pesquisador. | Regular | 5 |
