# Lote 5 - Rota: Sul

**FRATAR**  
ENGENHARIA CONSULTIVA

| Diagnóstico da Calçada | Qualidade do Serviço | |
| Endereço: Av. Cristovão Colombo, 55 | 47 | D |

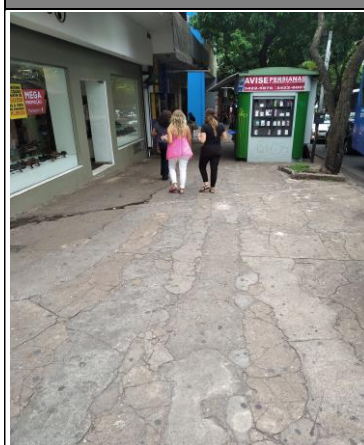
## Foto Geral

| ID | Itens Avaliados | Respostas | Nota |
|---|---|---|---|
| P_5 | Condições Gerais do Piso e meio-fio da calçada ? | Péssimo | 0 |
| P_16 | Classificação geral da calçada pelo pesquisador. | Ruim | 0 |

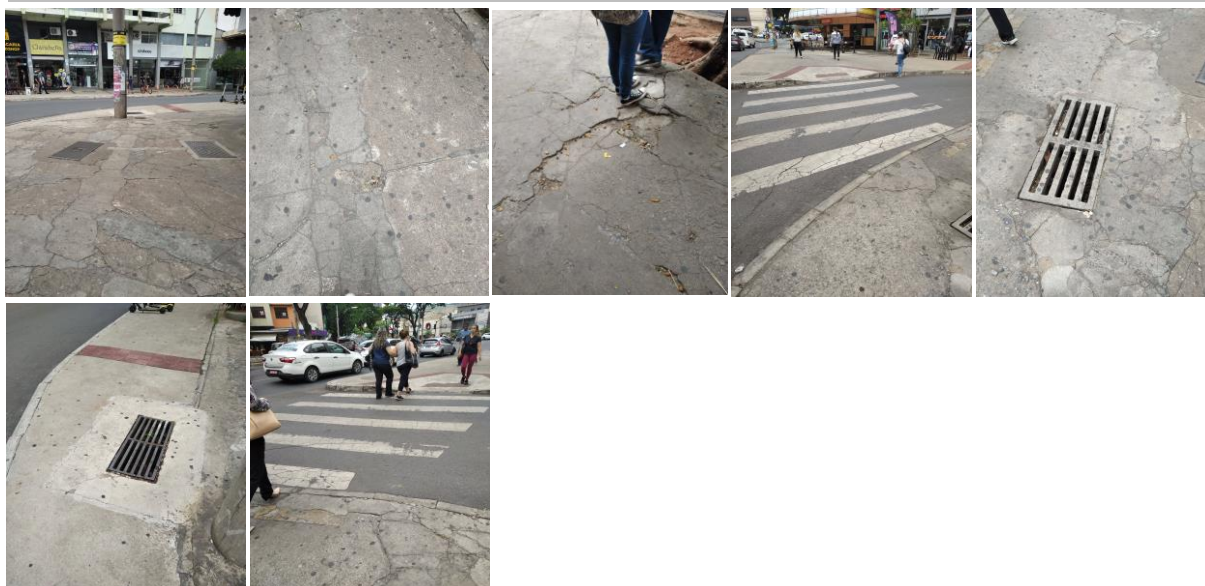
## Fotos Complementares - Detalhes do Passeio

| ID | Itens Avaliados | Respostas | Nota |
|---|---|---|---|
| P_4 | Existência de Buracos ? | Poucos | 5 |
| P_13 | Existe algum dispositivo de Drenagem sobre a calçada ? | Sim | -5 |

| ID | Itens Avaliados | Respostas | Nota |
|---|---|---|---|
| P_13_2 | Dispositivo de Drenagem oferece risco para caminamento seguro de pedestre? | Sim | -5 |
