## Lote 4 - Rota: Contorno

| Diagnóstico da Calçada | Qualidade do Serviço | |
| Endereço: Av.Contorno, 11116 | 68 | C |
| Data do Registro: 29/10/2019 12:09:09 | | |

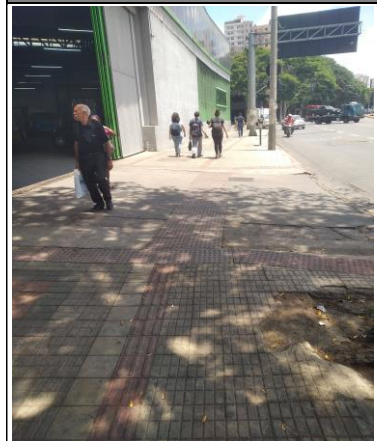
Foto Geral

| ID | Itens Avaliados | Respostas | Nota |
|---|---|---|---|
| P_5 | Condições Gerais do Piso e meio-fio da calçada ? | Regular | 5 |
| P_9 | A calçada Possui Rebaixamento de Veículos correto ? | Não | 0 |
| P_11 | O Passeio está no padrão da SMPU ? | Não | 0 |
| P_16 | Classificação geral da calçada pelo pesquisador. | Regular | 5 |

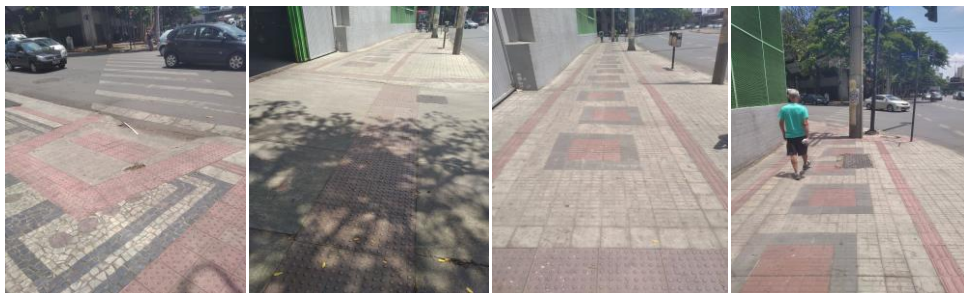
Fotos Complementares - Detalhes do Passeio

| ID | Itens Avaliados | Respostas | Nota |
|---|---|---|---|
| P_7_1_2 | Se for do Tipo 1, O rebaixo tem abas conforme a norma ? | Não | -1 |
| P_7_3 | O rebaixo possui piso tátil ? | Tem só piso de alerta | -1 |
| P_8_1 | O piso tátil está no eixo da faixa livre ? | Não | 0 |
