## Lote 4 - Rota: Contorno

**FRATAR**  
ENGENHARIA CONSULTIVA

| Diagnóstico da Calçada | Qualidade do Serviço | |
|---|---|---|
| Endereço: Av.Contorno, 1887 | 60 | C |
| Num. Lote CTM: 60006300125 | | |

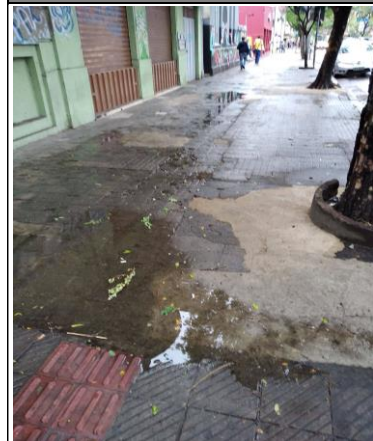
### Foto Geral

| ID | Itens Avaliados | Respostas | Nota |
|---|---|---|---|
| P_4 | Existência de Buracos ? | Muitos | 0 |
| P_5 | Condições Gerais do Piso e meio-fio da calçada ? | Péssimo | 0 |
| P_16 | Classificação geral da calçada pelo pesquisador. | Ruim | 0 |
