## Lote 4 - Rota: Contorno

**FRATAR**  
ENGENHARIA CONSULTIVA

| Diagnóstico da Calçada | Qualidade do Serviço | |
| Endereço: Av.Contorno, 8863 | 62 | C |

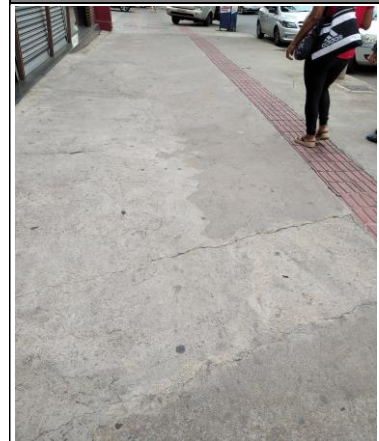
Foto Geral

| ID | Itens Avaliados | Respostas | Nota |
|---|---|---|---|
| P_4 | Existência de Buracos ? | Poucos | 5 |
| P_5 | Condições Gerais do Piso e meio-fio da calçada ? | Regular | 5 |
| P_6 | Presença de desníveis ? | Leve | 7 |
| P_9 | A calçada Possui Rebaixamento de Veículos correto ? | Não | 0 |
| P_11 | O Passeio está no padrão da SMPU ? | Não | 0 |
| P_16 | Classificação geral da calçada pelo pesquisador. | Regular | 5 |

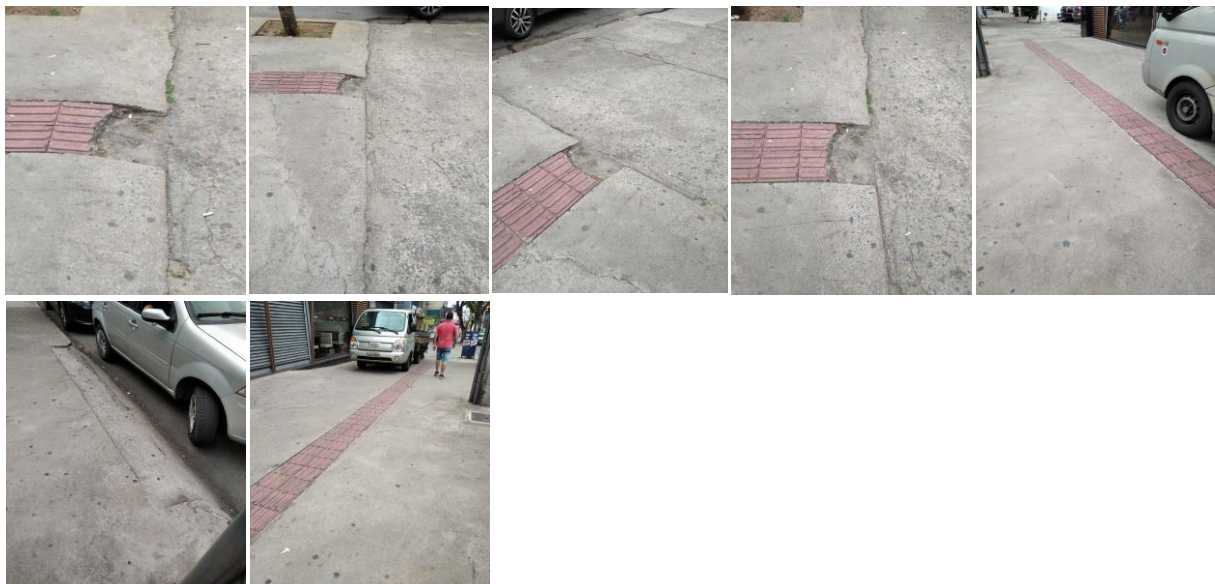
Fotos Complementares - Detalhes do Passeio

| ID | Itens Avaliados | Respostas | Nota |
|---|---|---|---|
| P_8_8 | O piso tátil está em boas condições aparentes? | Não | 0 |
| P_8_9 | O piso tátil apresenta desenho com bom senso? | Não | 0 |
