| Diagnóstico da Calçada | Qualidade do Serviço | |
| Endereço: Av. Nossa Sra. Do Carmo, 20 | 58 | C |
| Num. Lote CTM: 90461400145 | | |

## Lote 5 - Rota: Sul

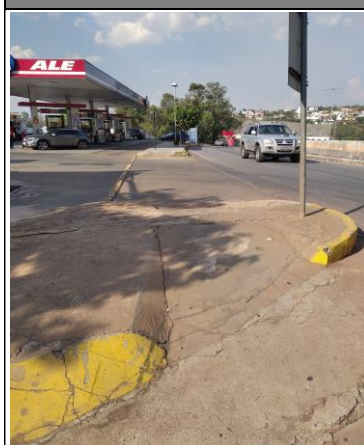
Foto Geral

| ID | Itens Avaliados | Respostas | Nota |
|---|---|---|---|
| P_4 | Existência de Buracos ? | Muitos | 0 |
| P_5 | Condições Gerais do Piso e meio-fio da calçada ? | Péssimo | 0 |
| P_16 | Classificação geral da calçada pelo pesquisador. | Ruim | 0 |
