## Lote 3 - Rota: Leste 3

**FRATAR**  
ENGENHARIA CONSULTIVA

| Diagnóstico da Calçada | Qualidade do Serviço | |
| Endereço: Av. Andradas, 1145 | 60 | C |

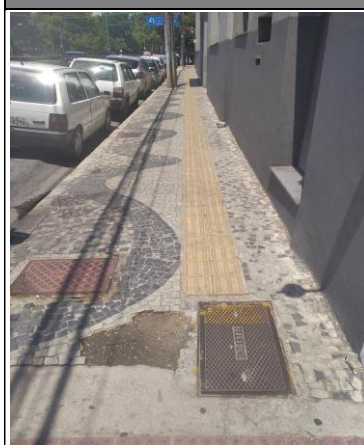
### Foto Geral

| ID | Itens Avaliados | Respostas | Nota |
|---|---|---|---|
| P_4 | Existência de Buracos ? | Poucos | 5 |
| P_5 | Condições Gerais do Piso e meio-fio da calçada ? | Regular | 5 |
| P_6 | Presença de desníveis ? | Leve | 7 |
| P_9 | A calçada Possui Rebaixamento de Veículos correto ? | Não | 0 |
| P_11 | O Passeio está no padrão da SMPU ? | Não | 0 |
| P_16 | Classificação geral da calçada pelo pesquisador. | Regular | 5 |
