## Lote 3 - Rota: Antônio Carlos II

| Diagnóstico da Calçada | Qualidade do Serviço | |
| Endereço: Av. Portugal, 1020 | 48 | D |
| Data do Registro: 16/11/2019 11:00:33 | | |

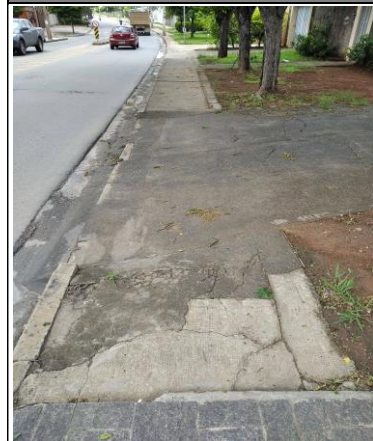
### Foto Geral

| ID | Itens Avaliados | Respostas | Nota |
|---|---|---|---|
| P_5 | Condições Gerais do Piso e meio-fio da calçada ? | Péssimo | 0 |
| P_16 | Classificação geral da calçada pelo pesquisador. | Ruim | 0 |

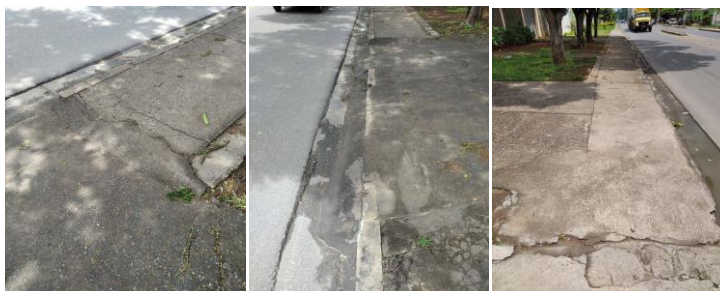
### Fotos Complementares - Detalhes do Passeio

| ID | Itens Avaliados | Respostas | Nota |
|---|---|---|---|
| P_4 | Existência de Buracos ? | Poucos | 5 |
| P_6 | Presença de desníveis ? | Leve | 7 |
