# Lote 1 - Rota: Carlos Luz

**FRATAR**  
ENGENHARIA CONSULTIVA

| Diagnóstico da Calçada | Qualidade do Serviço | |
| Endereço: Rua Apucarana, 144 | 48 | D |

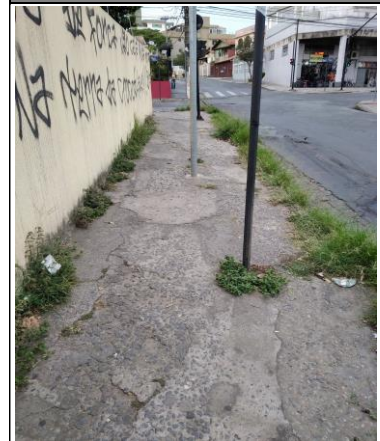
## Foto Geral

| ID | Itens Avaliados | Respostas | Nota |
|---|---|---|---|
| P_4 | Existência de Buracos ? | Poucos | 5 |
| P_5 | Condições Gerais do Piso e meio-fio da calçada ? | Péssimo | 0 |
| P_16 | Classificação geral da calçada pelo pesquisador. | Ruim | 0 |

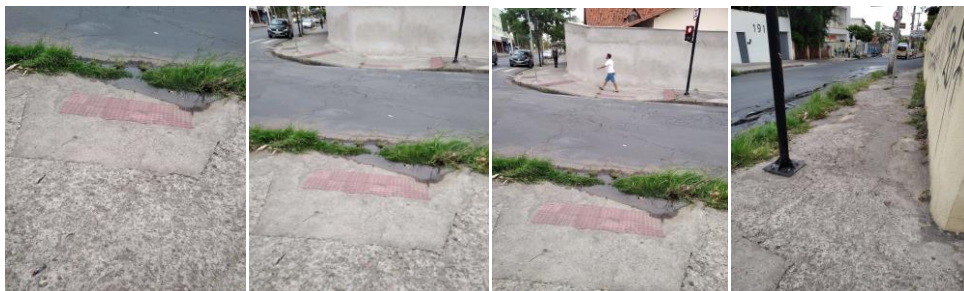
## Fotos Complementares - Detalhes do Passeio

| ID | Itens Avaliados | Respostas | Nota |
|---|---|---|---|
| P_7_1_2 | Se for do Tipo 1, O rebaixo tem abas conforme a norma ? | Não | -1 |
| P_7_3 | O rebaixo possui piso tátil ? | Tem só piso de alerta | -1 |
| P_7_3_1 | O piso tátil de alerta e direcional do rebaixo está conforme a norma ? | Não | -1 |
