# Lote 1 - Rota: Padre Pedro Pinto

**FRATAR**  
ENGENHARIA CONSULTIVA

| Diagnóstico da Calçada | Qualidade do Serviço | |
|---|---|---|
| Endereço: Rua Padre Pedro Pinto, 4946 | 73 | B |
| Data do Registro: 21/11/2019 09:33:18 | | |

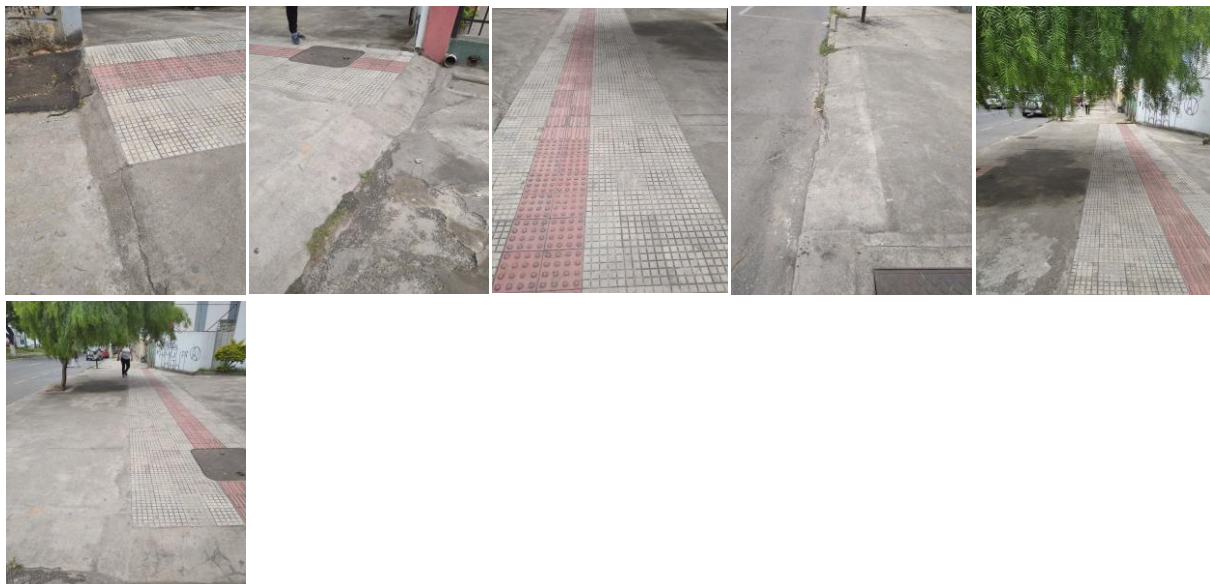
## Fotos Complementares - Detalhes do Passeio

| ID | Itens Avaliados | Respostas | Nota |
|---|---|---|---|
| P_8_1 | O piso tátil está no eixo da faixa livre ? | Não | 0 |
| P_8_2 | Se tem uma leve mudança de direção está conforme a norma ? | Não | 0 |
