## Lote 4 - Rota: Contorno

**FRATAR**  
ENGENHARIA CONSULTIVA

| Diagnóstico da Calçada | Qualidade do Serviço | |
| Endereço: Av.Contorno, 5756 | 60 | C |

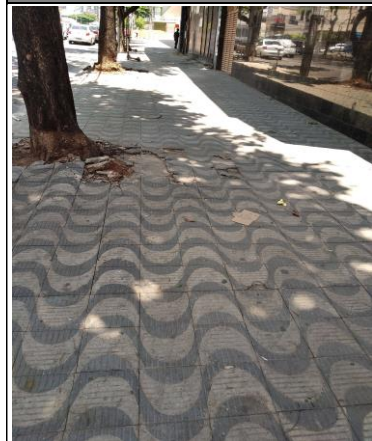
### Foto Geral

| ID | Itens Avaliados | Respostas | Nota |
|---|---|---|---|
| P_4 | Existência de Buracos ? | Muitos | 0 |
| P_5 | Condições Gerais do Piso e meio-fio da calçada ? | Péssimo | 0 |
| P_16 | Classificação geral da calçada pelo pesquisador. | Ruim | 0 |
