## Lote 3 - Rota: Antônio Carlos II

**FRATAR**  
ENGENHARIA CONSULTIVA

| Diagnóstico da Calçada | Qualidade do Serviço | |
| Endereço: Av. Portugal, 2030 | 50 | D |

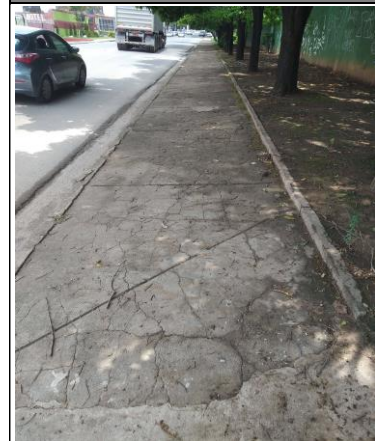
### Foto Geral

| ID | Itens Avaliados | Respostas | Nota |
|---|---|---|---|
| P_4 | Existência de Buracos ? | Muitos | 0 |
| P_5 | Condições Gerais do Piso e meio-fio da calçada ? | Péssimo | 0 |
| P_16 | Classificação geral da calçada pelo pesquisador. | Ruim | 0 |

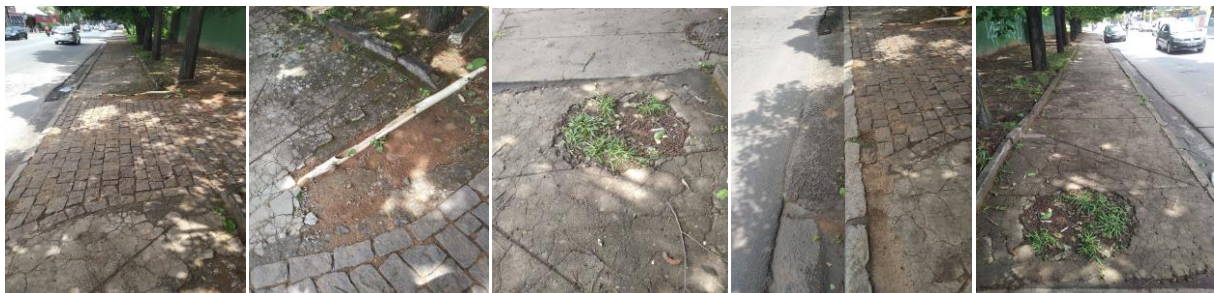
### Fotos Complementares - Detalhes do Passeio

| ID | Itens Avaliados | Respostas | Nota |
|---|---|---|---|
| P_9 | A calçada Possui Rebaixamento de Veículos correto ? | Não | 0 |
