# Lote 1 - Rota: Padre Pedro Pinto

**FRATAR**  
ENGENHARIA CONSULTIVA

| Diagnóstico da Calçada | Qualidade do Serviço | |
| Endereço: Rua Padre Pedro Pinto, 1405 | 33 | D |

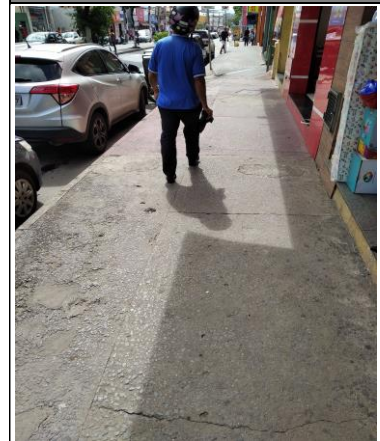
## Foto Geral

| ID | Itens Avaliados | Respostas | Nota |
|---|---|---|---|
| P_4 | Existência de Buracos ? | Muitos | 0 |
| P_5 | Condições Gerais do Piso e meio-fio da calçada ? | Péssimo | 0 |
| P_6 | Presença de desníveis ? | Médio | 3 |
| P_7 | Tem rebaixamento de calçada para Pedestre ? | Não, mas deveria ter. | 0 |
| P_16 | Classificação geral da calçada pelo pesquisador. | Ruim | 0 |
