# Lote 5 - Rota: Sul

**FRATAR**  
ENGENHARIA CONSULTIVA

| Diagnóstico da Calçada | Qualidade do Serviço | |
| Endereço: Av. Nossa Sra. Do Carmo, s/nº | 20 | F |

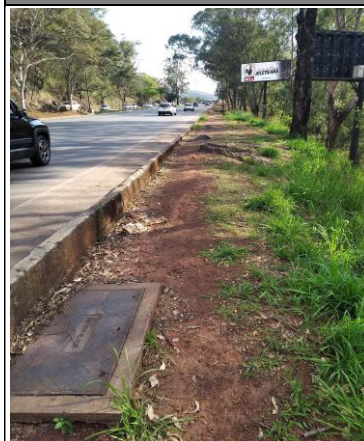
## Foto Geral

| ID | Itens Avaliados | Respostas | Nota |
|---|---|---|---|
| P_3 | Tipo de revestimento da calçada ? | Terra | -10 |
| P_4 | Existência de Buracos ? | Muitos | 0 |
| P_5 | Condições Gerais do Piso e meio-fio da calçada ? | Péssimo | 0 |
| P_6 | Presença de desníveis ? | Severo | 0 |
| P_16 | Classificação geral da calçada pelo pesquisador. | Ruim | 0 |
