# Lote 5 - Rota: Afonso Pena

**FRATAR**  
ENGENHARIA CONSULTIVA

| Diagnóstico da Calçada | Qualidade do Serviço | |
|---|---|---|
| Endereço: Av. Afonso Pena, 2918 | 67 | C |
| Num. Lote CTM: 10079400210 | | |

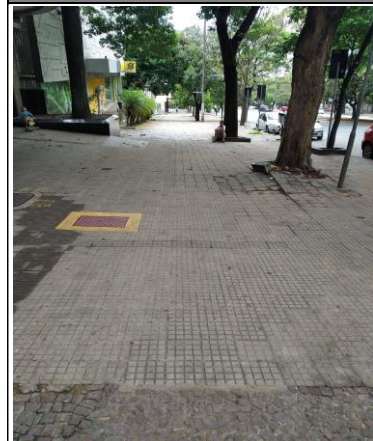
## Foto Geral

| ID | Itens Avaliados | Respostas | Nota |
|---|---|---|---|
| P_5 | Condições Gerais do Piso e meio-fio da calçada ? | Regular | 5 |
| P_6 | Presença de desníveis ? | Leve | 7 |
| P_16 | Classificação geral da calçada pelo pesquisador. | Regular | 5 |
