## Lote 4 - Rota: Contorno

**FRATAR**  
ENGENHARIA CONSULTIVA

| Diagnóstico da Calçada | Qualidade do Serviço | |
| Endereço: Av.Contorno, 9711 | 54 | C |

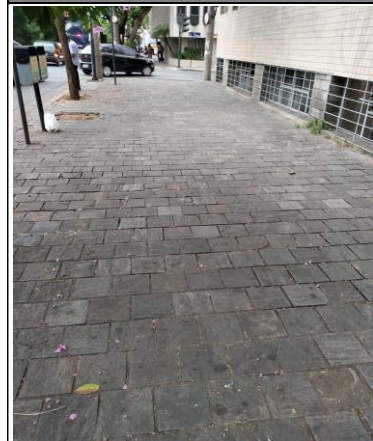
### Foto Geral

| ID | Itens Avaliados | Respostas | Nota |
|---|---|---|---|
| P_2 | Qual a largura livre do Passeio ? | Acima de 1.50 m | 10 |
| P_3 | Tipo de revestimento da calçada ? | Outro | 0 |
| P_4 | Existência de Buracos ? | Poucos | 5 |
| P_5 | Condições Gerais do Piso e meio-fio da calçada ? | Regular | 5 |
| P_16 | Classificação geral da calçada pelo pesquisador. | Regular | 5 |
