# Lote 1 - Rota: Padre Pedro Pinto

**FRATAR**  
ENGENHARIA CONSULTIVA

| Diagnóstico da Calçada | Qualidade do Serviço | |
| Endereço: Rua Padre Pedro Pinto, 6120 | 62 | C |

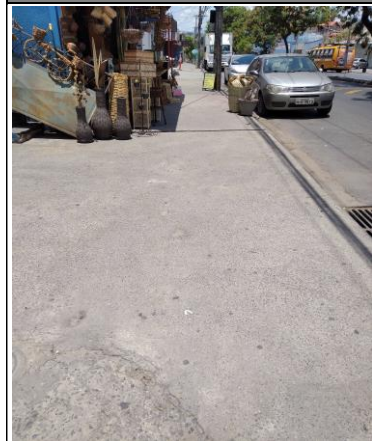
## Foto Geral

| ID | Itens Avaliados | Respostas | Nota |
|---|---|---|---|
| P_4 | Existência de Buracos ? | Poucos | 5 |
| P_5 | Condições Gerais do Piso e meio-fio da calçada ? | Regular | 5 |
| P_6 | Presença de desníveis ? | Leve | 7 |
| P_16 | Classificação geral da calçada pelo pesquisador. | Regular | 5 |
