## Lote 3 - Rota: Leste 3

**FRATAR**  
ENGENHARIA CONSULTIVA

| Diagnóstico da Calçada | Qualidade do Serviço | |
| Endereço: Av. Andradas, s/nº | 43 | D |

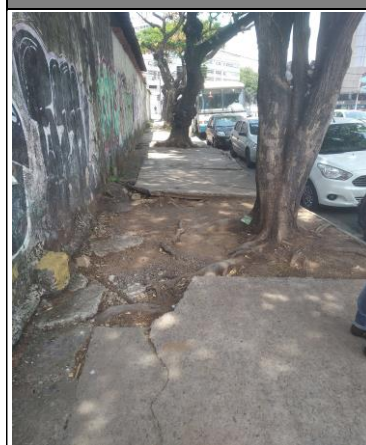
### Foto Geral

| ID | Itens Avaliados | Respostas | Nota |
|---|---|---|---|
| P_4 | Existência de Buracos ? | Muitos | 0 |
| P_5 | Condições Gerais do Piso e meio-fio da calçada ? | Péssimo | 0 |
| P_6 | Presença de desníveis ? | Médio | 3 |
| P_16 | Classificação geral da calçada pelo pesquisador. | Ruim | 0 |
