# Lote 1 - Rota: Noroeste

| Diagnóstico da Calçada | Qualidade do Serviço | |
| Endereço: Av. Ivaí, 880 | 58 | C |
| Data do Registro: 12/11/2019 15:35:27 | | |

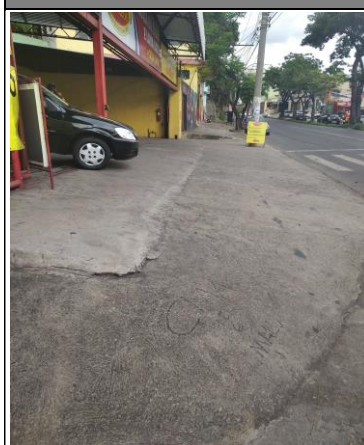
## Foto Geral

| ID | Itens Avaliados | Respostas | Nota |
|---|---|---|---|
| P_4 | Existência de Buracos ? | Poucos | 5 |
| P_5 | Condições Gerais do Piso e meio-fio da calçada ? | Regular | 5 |
| P_6 | Presença de desníveis ? | Médio | 3 |
| P_9 | A calçada Possui Rebaixamento de Veículos correto ? | Não | 0 |
| P_11 | O Passeio está no padrão da SMPU ? | Não | 0 |
| P_16 | Classificação geral da calçada pelo pesquisador. | Regular | 5 |
