## Lote 4 - Rota: Raja Gabália

| Diagnóstico da Calçada | Qualidade do Serviço | |
| Endereço: Rua Curitiba, 1269 | 55 | C |
| Data do Registro: 12/11/2019 10:59:32 | | |

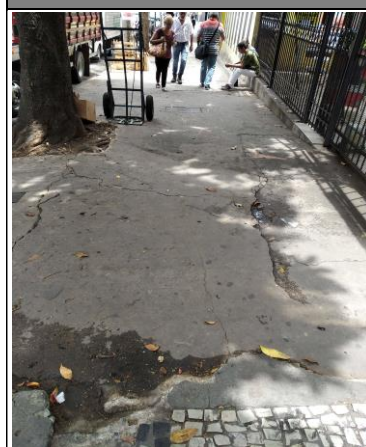
### Foto Geral

| ID | Itens Avaliados | Respostas | Nota |
|---|---|---|---|
| P_4 | Existência de Buracos ? | Poucos | 5 |
| P_5 | Condições Gerais do Piso e meio-fio da calçada ? | Péssimo | 0 |
| P_9 | A calçada Possui Rebaixamento de Veículos correto ? | Não | 0 |
| P_11 | O Passeio está no padrão da SMPU ? | Não | 0 |
| P_16 | Classificação geral da calçada pelo pesquisador. | Ruim | 0 |
