# Lote 4 - Rota: Raja Gabágia

| Diagnóstico da Calçada | Qualidade do Serviço | |
| Endereço: Rua São Paulo, 1631 | 65 | C |
| Num. Lote CTM: 10222600090 | | |

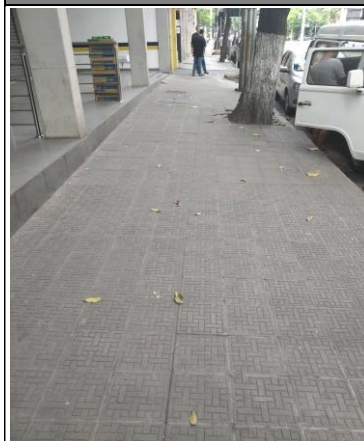
## Foto Geral

| ID | Itens Avaliados | Respostas | Nota |
|---|---|---|---|
| P_4 | Existência de Buracos ? | Poucos | 5 |
| P_5 | Condições Gerais do Piso e meio-fio da calçada ? | Regular | 5 |
| P_16 | Classificação geral da calçada pelo pesquisador. | Regular | 5 |
