# Lote 4 - Rota: Raja Gabália

| Diagnóstico da Calçada | Qualidade do Serviço | |
| Endereço: Rua Curitiba, 1660 | 71 | B |
| Data do Registro: 12/11/2019 09:35:49 | | |

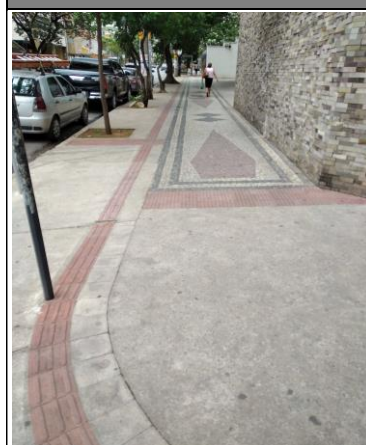
Foto Geral

| ID | Itens Avaliados | Respostas | Nota |
|---|---|---|---|
| P_11 | O Passeio está no padrão da SMPU ? | Não | 0 |
| P_16 | Classificação geral da calçada pelo pesquisador. | Regular | 5 |

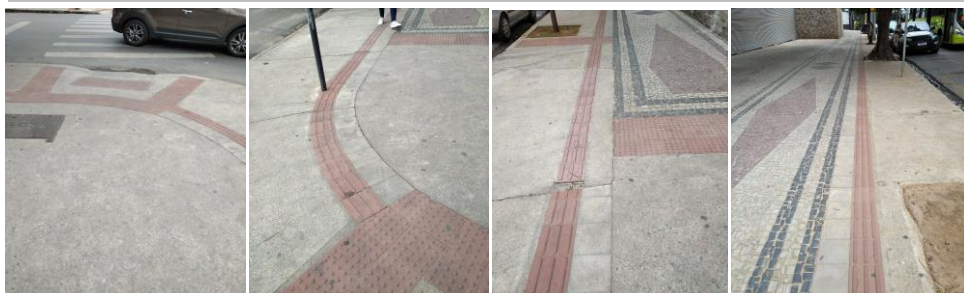
Fotos Complementares - Detalhes do Passeio

| ID | Itens Avaliados | Respostas | Nota |
|---|---|---|---|
| P_7_1_2 | Se for do Tipo 1, O rebaixo tem abas conforme a norma ? | Não | -1 |
| P_7_3 | O rebaixo possui piso tátil ? | Tem só piso de alerta | -1 |
| P_8_1 | O piso tátil está no eixo da faixa livre ? | Não | 0 |
