## Lote 4 - Rota: Contorno

| Diagnóstico da Calçada | Qualidade do Serviço | |
| Endereço: Av.Contorno, 5761 | 52 | C |
| Data do Registro: 05/11/2019 11:59:18 | | |

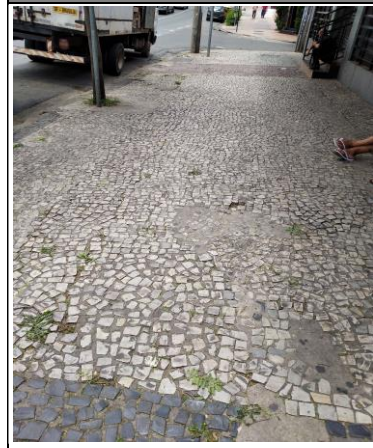
### Foto Geral

| ID | Itens Avaliados | Respostas | Nota |
|---|---|---|---|
| P_4 | Existência de Buracos ? | Muitos | 0 |
| P_5 | Condições Gerais do Piso e meio-fio da calçada ? | Regular | 5 |
| P_11 | O Passeio está no padrão da SMPU ? | Não | 0 |
| P_16 | Classificação geral da calçada pelo pesquisador. | Ruim | 0 |
