# Lote 1 - Rota: Padre Pedro Pinto

| Diagnóstico da Calçada | Qualidade do Serviço | |
| Endereço: Rua Padre Pedro Pinto, 2900 | 69 | C |
| Data do Registro: 21/11/2019 10:32:32 | | |

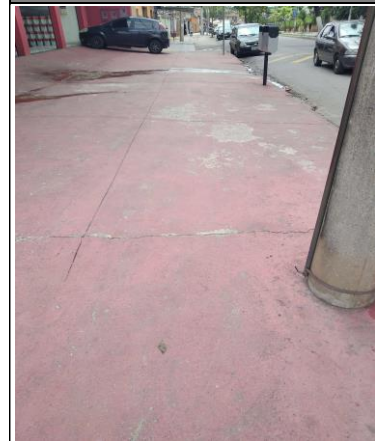
Foto Geral

| ID | Itens Avaliados | Respostas | Nota |
|---|---|---|---|
| P_5 | Condições Gerais do Piso e meio-fio da calçada ? | Regular | 5 |
| P_9 | A calçada Possui Rebaixamento de Veículos correto ? | Não | 0 |
| P_11 | O Passeio está no padrão da SMPU ? | Não | 0 |
| P_16 | Classificação geral da calçada pelo pesquisador. | Regular | 5 |
