| Diagnóstico da Calçada | Qualidade do Serviço | |
| Endereço: Av. Augusto de Lima, 1808 | 50 | D |
| Data do Registro: 07/11/2019 09:30:07 | | |
| Num. Lote CTM: 10367600055 | | |

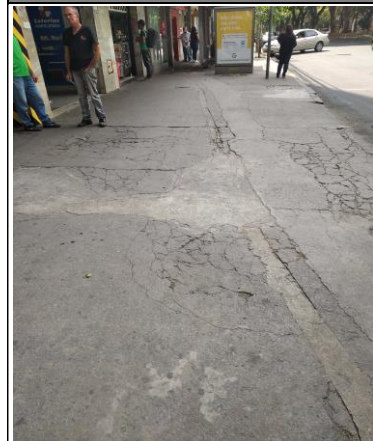
Foto Geral

| ID | Itens Avaliados | Respostas | Nota |
|---|---|---|---|
| P_4 | Existência de Buracos ? | Muitos | 0 |
| P_5 | Condições Gerais do Piso e meio-fio da calçada ? | Péssimo | 0 |
| P_16 | Classificação geral da calçada pelo pesquisador. | Ruim | 0 |
