# Lote 1 - Rota: Padre Pedro Pinto

**FRATAR**  
ENGENHARIA CONSULTIVA

| Diagnóstico da Calçada | Qualidade do Serviço | |
| Endereço: Rua Padre Pedro Pinto, 2932 | 50 | D |

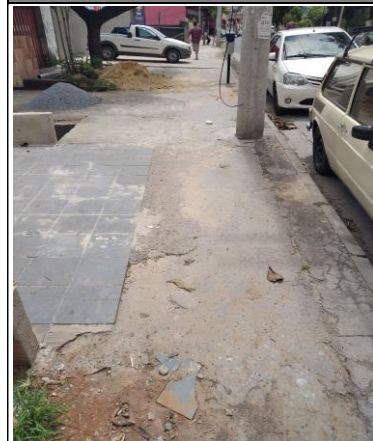
## Foto Geral

| ID | Itens Avaliados | Respostas | Nota |
|---|---|---|---|
| P_4 | Existência de Buracos ? | Muitos | 0 |
| P_5 | Condições Gerais do Piso e meio-fio da calçada ? | Péssimo | 0 |
| P_16 | Classificação geral da calçada pelo pesquisador. | Ruim | 0 |

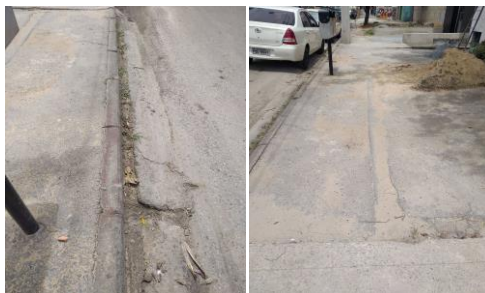
## Fotos Complementares - Detalhes do Passeio

| ID | Itens Avaliados | Respostas | Nota |
|---|---|---|---|
| P_9 | A calçada Possui Rebaixamento de Veículos correto ? | Não | 0 |
