# Lote 1 - Rota: Padre Pedro Pinto

| Diagnóstico da Calçada | Qualidade do Serviço | |
| Endereço: Rua Padre Pedro Pinto, 1433 | 55 | C |
| Data do Registro: 22/11/2019 09:01:30 | | |

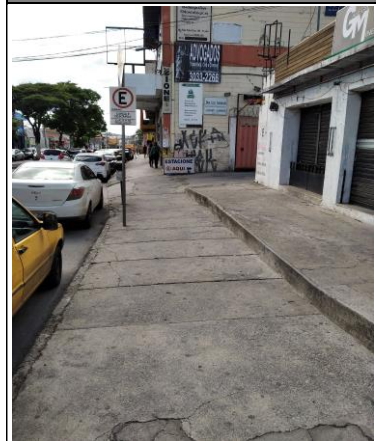
Foto Geral

| ID | Itens Avaliados | Respostas | Nota |
|---|---|---|---|
| P_5 | Condições Gerais do Piso e meio-fio da calçada ? | Regular | 5 |
| P_6 | Presença de desníveis ? | Severo | 0 |
| P_9 | A calçada Possui Rebaixamento de Veículos correto ? | Não | 0 |
| P_11 | O Passeio está no padrão da SMPU ? | Não | 0 |
| P_16 | Classificação geral da calçada pelo pesquisador. | Ruim | 0 |
