## Lote 4 - Rota: Contorno

**FRATAR**  
ENGENHARIA CONSULTIVA

| Diagnóstico da Calçada | Qualidade do Serviço | |
|---|---|---|
| Endereço: Av.Contorno, 3951 | 85 | B |
| Num. Lote CTM: 70073400205 | | |

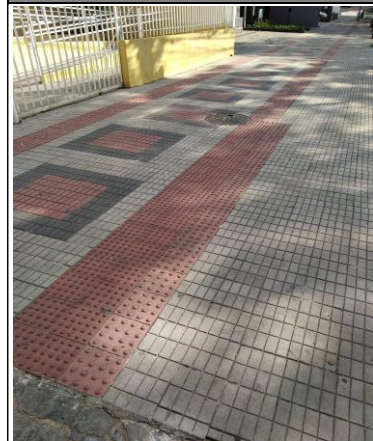
### Foto Geral

| ID | Itens Avaliados | Respostas | Nota |
|---|---|---|---|
| P_16 | Classificação geral da calçada pelo pesquisador. | Regular | 5 |
