# Lote 5 - Rota: Afonso Pena

| Diagnóstico da Calçada | Qualidade do Serviço | |
| Endereço: Av. Afonso Pena, 3148 | 61 | C |

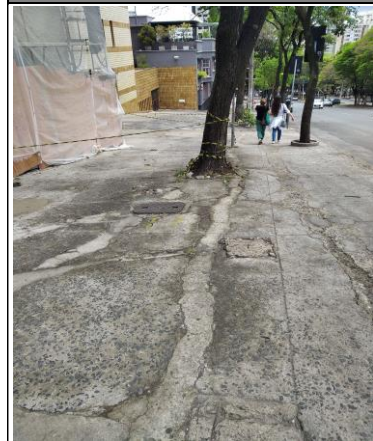
## Foto Geral

| ID | Itens Avaliados | Respostas | Nota |
|---|---|---|---|
| P_5 | Condições Gerais do Piso e meio-fio da calçada ? | Péssimo | 0 |
| P_6 | Presença de desníveis ? | Leve | 7 |
| P_11 | O Passeio está no padrão da SMPU ? | Não | 0 |
| P_16 | Classificação geral da calçada pelo pesquisador. | Ruim | 0 |
