## Lote 5 - Rota: Sul

FRATAR  
ENGENHARIA CONSULTIVA

| Diagnóstico da Calçada | Qualidade do Serviço | |
| Endereço: Av. Nossa Sra. Do Carmo, 1399 | 44 | D |

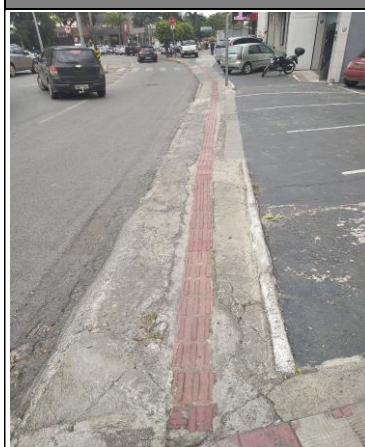
## Foto Geral

| ID | Itens Avaliados | Respostas | Nota |
|---|---|---|---|
| P_5 | Condições Gerais do Piso e meio-fio da calçada ? | Péssimo | 0 |
| P_12 | A testada possui prática de estacionamento sobre o passeio ? | Sim | 0 |
| P_16 | Classificação geral da calçada pelo pesquisador. | Ruim | 0 |

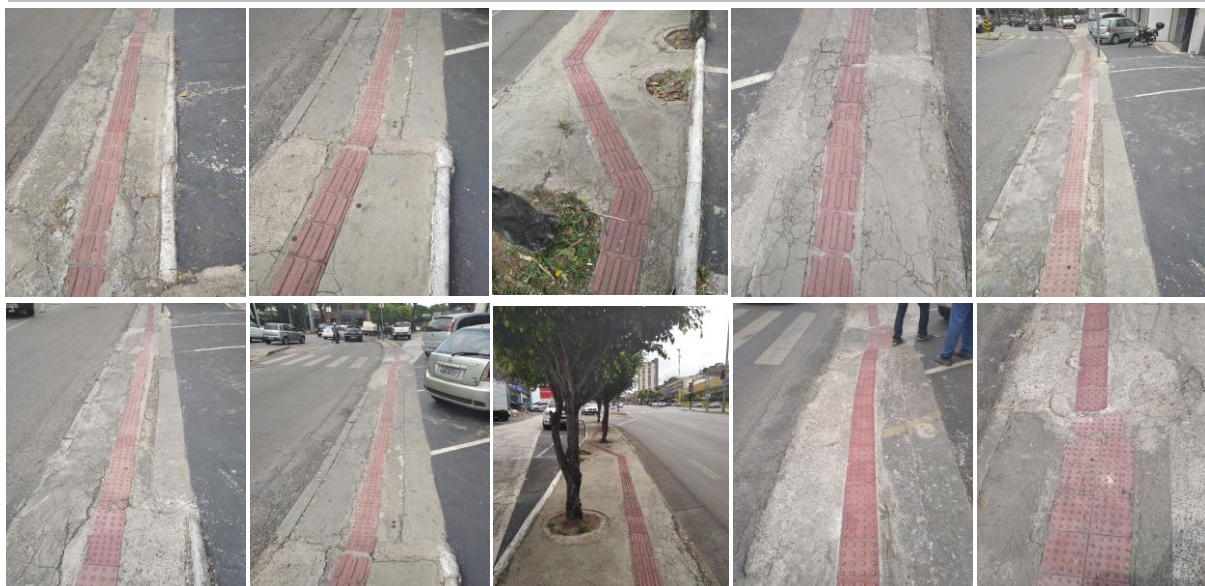
## Fotos Complementares - Detalhes do Passeio

| ID | Itens Avaliados | Respostas | Nota |
|---|---|---|---|
| P_4 | Existência de Buracos ? | Poucos | 5 |

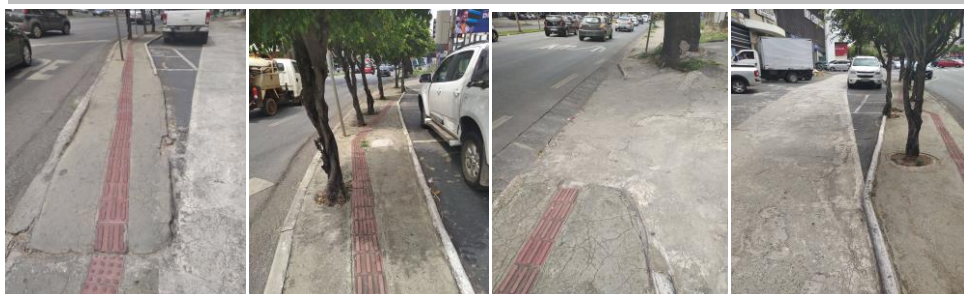
## Fotos Complementares - Detalhes do Passeio

| ID | Itens Avaliados | Respostas | Nota |
|---|---|---|---|
| P_8_8 | O piso tátil está em boas condições aparentes? | Não | 0 |
| P_8_9 | O piso tátil apresenta desenho com bom senso? | Não | 0 |
