## Lote 4 - Rota: Contorno

| Diagnóstico da Calçada | Qualidade do Serviço | |
| Endereço: Av.Contorno, 1771 | 67 | C |
| Num. Lote CTM: 60007600115 | | |

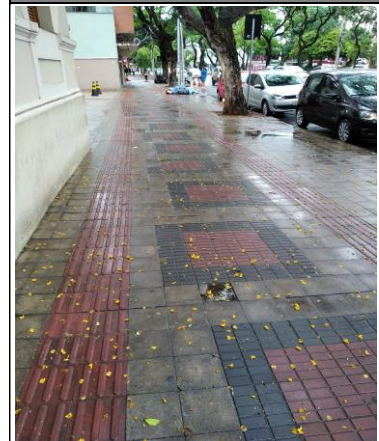
### Foto Geral

| ID | Itens Avaliados | Respostas | Nota |
|---|---|---|---|
| P_4 | Existência de Buracos ? | Poucos | 5 |
| P_5 | Condições Gerais do Piso e meio-fio da calçada ? | Regular | 5 |
| P_6 | Presença de desníveis ? | Leve | 7 |
| P_9 | A calçada Possui Rebaixamento de Veículos correto ? | Não | 0 |
| P_16 | Classificação geral da calçada pelo pesquisador. | Regular | 5 |

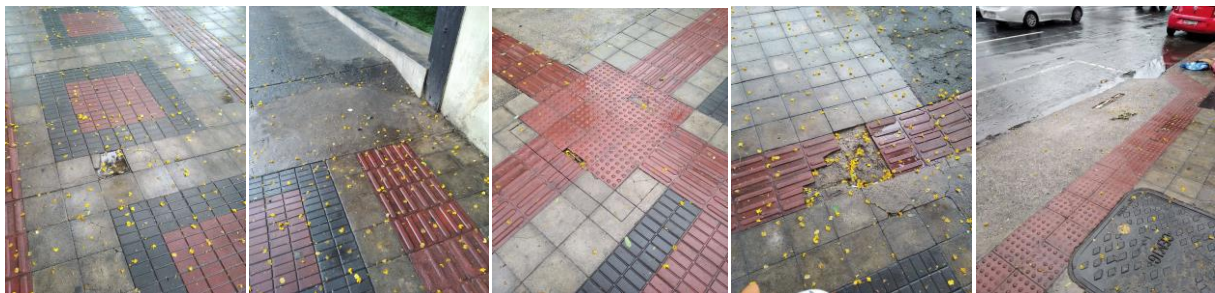
### Fotos Complementares - Detalhes do Passeio

| ID | Itens Avaliados | Respostas | Nota |
|---|---|---|---|
| P_8_1 | O piso tátil está no eixo da faixa livre ? | Não | 0 |
| P_8_7 | O piso tátil tem conexão com os lotes vizinhos? | Não | 0 |
| P_8_8 | O piso tátil está em boas condições aparentes? | Não | 0 |
