## Lote 4 - Rota: Raja Gabágia

| Diagnóstico da Calçada | Qualidade do Serviço | |
| Endereço: Av. Raja Gabaglia, 1617 | 65 | C |
| Data do Registro: 07/11/2019 15:36:26 | | |

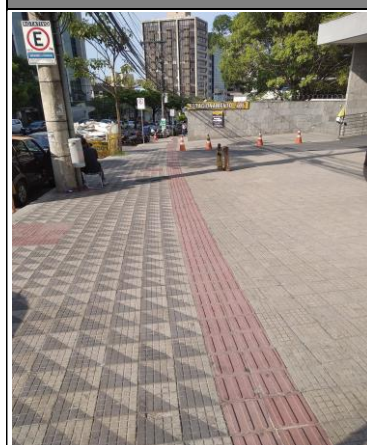
### Foto Geral

| ID | Itens Avaliados | Respostas | Nota |
|---|---|---|---|
| P_6 | Presença de desníveis ? | Severo | 0 |
| P_12 | A testada possui prática de estacionamento sobre o passeio ? | Sim | 0 |
| P_16 | Classificação geral da calçada pelo pesquisador. | Ruim | 0 |
