# Lote 5 - Rota: Sul

**FRATAR**  
ENGENHARIA CONSULTIVA

| Diagnóstico da Calçada | Qualidade do Serviço | |
| Endereço: Av. Cristovão Colombo, 140 | 60 | C |

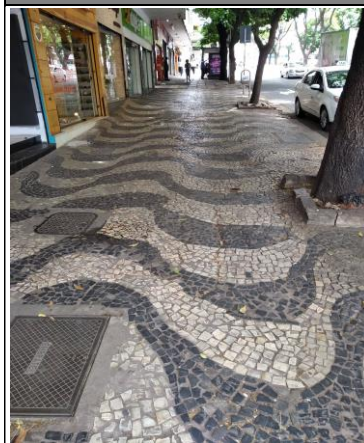
## Foto Geral

| ID | Itens Avaliados | Respostas | Nota |
|---|---|---|---|
| P_4 | Existência de Buracos ? | Poucos | 5 |
| P_5 | Condições Gerais do Piso e meio-fio da calçada ? | Regular | 5 |
| P_6 | Presença de desníveis ? | Leve | 7 |
| P_16 | Classificação geral da calçada pelo pesquisador. | Regular | 5 |
