# Lote 1 - Rota: Padre Pedro Pinto

**FRATAR**  
ENGENHARIA CONSULTIVA

| Diagnóstico da Calçada | Qualidade do Serviço | |
| Endereço: Rua Padre Pedro Pinto, 2935 | 43 | D |

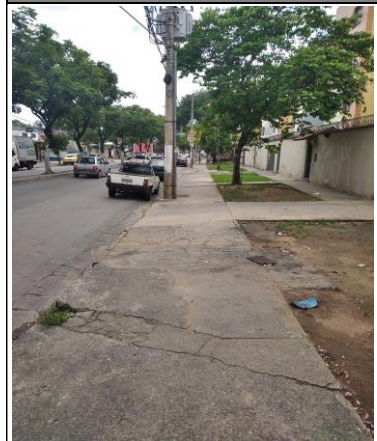
Foto Geral

| ID | Itens Avaliados | Respostas | Nota |
|---|---|---|---|
| P_4 | Existência de Buracos ? | Muitos | 0 |
| P_5 | Condições Gerais do Piso e meio-fio da calçada ? | Péssimo | 0 |
| P_6 | Presença de desníveis ? | Médio | 3 |
| P_16 | Classificação geral da calçada pelo pesquisador. | Ruim | 0 |
