| Diagnóstico da Calçada | Qualidade do Serviço | |
| Endereço: Rua Professor Moraes, 518 | 58 | C |

# Lote 5 - Rota: Afonso Pena

**FRATAR**  
ENGENHARIA CONSULTIVA

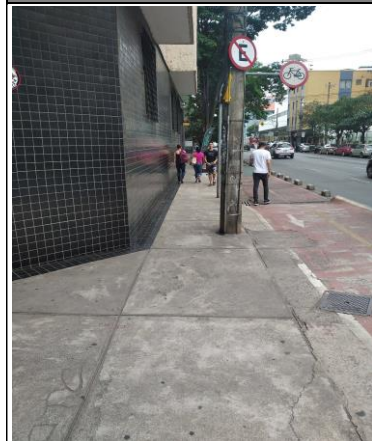
Foto Geral

| ID | Itens Avaliados | Respostas | Nota |
|---|---|---|---|
| P_5 | Condições Gerais do Piso e meio-fio da calçada ? | Regular | 5 |
| P_6 | Presença de desníveis ? | Leve | 7 |
| P_9 | A calçada Possui Rebaixamento de Veículos correto ? | Não | 0 |
| P_11 | O Passeio está no padrão da SMPU ? | Não | 0 |

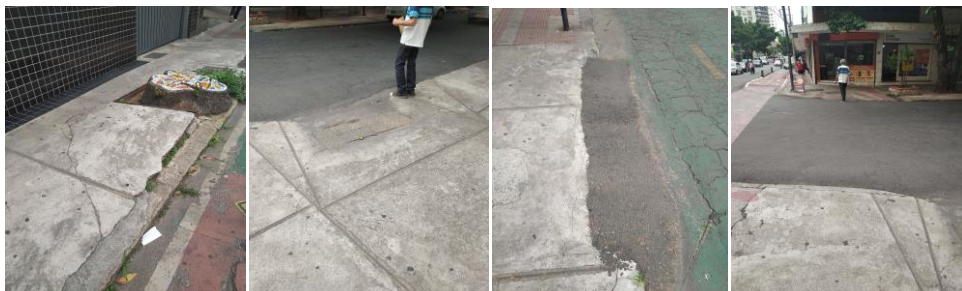
Fotos Complementares - Detalhes do Passeio

| ID | Itens Avaliados | Respostas | Nota |
|---|---|---|---|
| P_7_1_2 | Se for do Tipo 1, O rebaixo tem abas conforme a norma ? | Não | -1 |
| P_7_3 | O rebaixo possui piso tátil ? | Tem só piso de alerta | -1 |
| P_7_3_1 | O piso tátil de alerta e direcional do rebaixo está conforme a norma ? | Não | -1 |
